**温州医科大学附属第一医院**  
**数字减影血管造影系统 (DSA)**  
**迁扩建项目竣工环境保护验收**  
**监测报告表**

建设单位：温州医科大学附属第一医院

编制单位：浙江环安检测有限公司

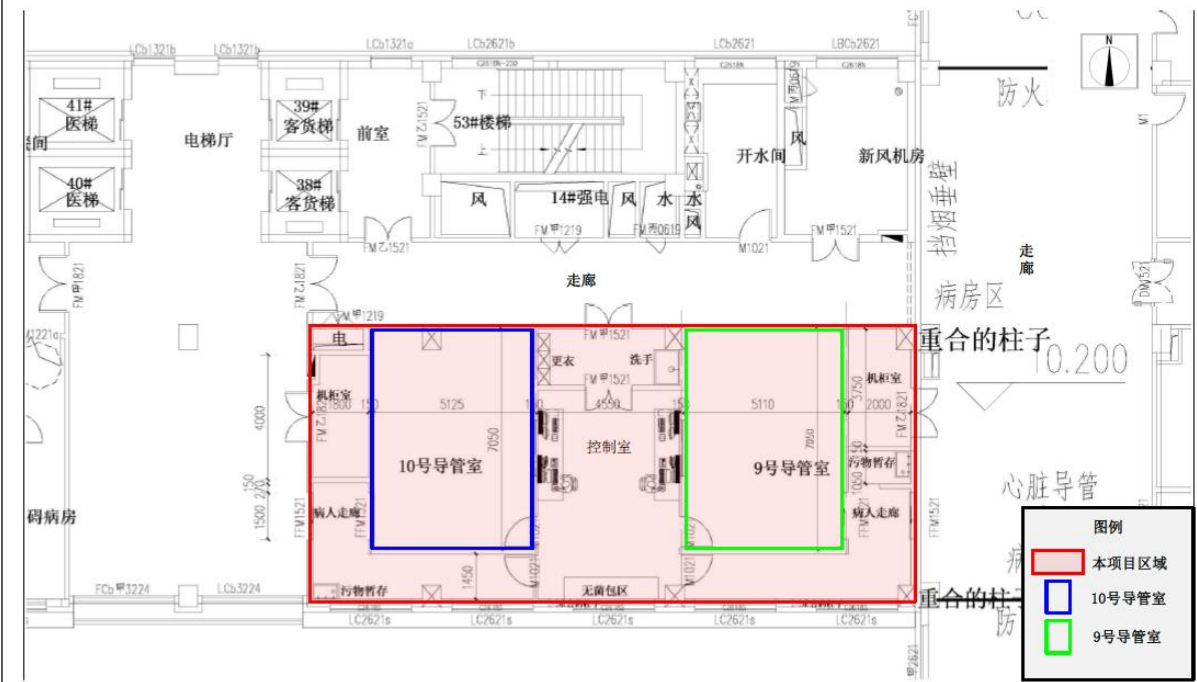
图 2-8 本项目南白象院区医技 2 号楼三层 9 号、10 号导管室平面布置图

本项目南白象院区 9 号、10 号导管室设置在医院住院楼 2 号三层；9 号、10 号导管室共用一个控制室及洗手更衣室，控制室及洗手更衣室位于 9 号、10 号导管室之间；9 号导管室东侧为机柜室、污物暂存间及病人走廊，南侧为内走廊，西侧为控制室及洗手更衣室，北侧为走廊；10 号导管室东侧为控制室及洗手更衣室，南侧为内走廊，西侧为机柜室及病人走廊，北侧为走廊。南白象院区住院楼 2 号三层 9 号导管室实测长 7.00m，宽 4.86m，有效使用面积为 34.0m<sup>2</sup>，机房设有观察窗，位于西墙；南白象院区住院楼 2 号三层 9 号导管室实测长 6.38m，宽 4.98m，有效使用面积为 31.8m<sup>2</sup>，机房设有观察窗，位于东墙。

医院南白象院区主要建筑包括门诊楼 1 号~4 号、医技楼 1 号~4 号、住院楼 1 号~4 号、放疗中心、核医学科、感染中心、医疗保健中心、医护值班楼、医疗科技培训中心等；医院南白象院区周边环境关系图及评价范围示意图见图 2-6，医院南白象院区的总平面图见图 2-7，本项目南白象院区医技 2 号楼三层 9 号、10 号导管室平面布置图见图 2-8。

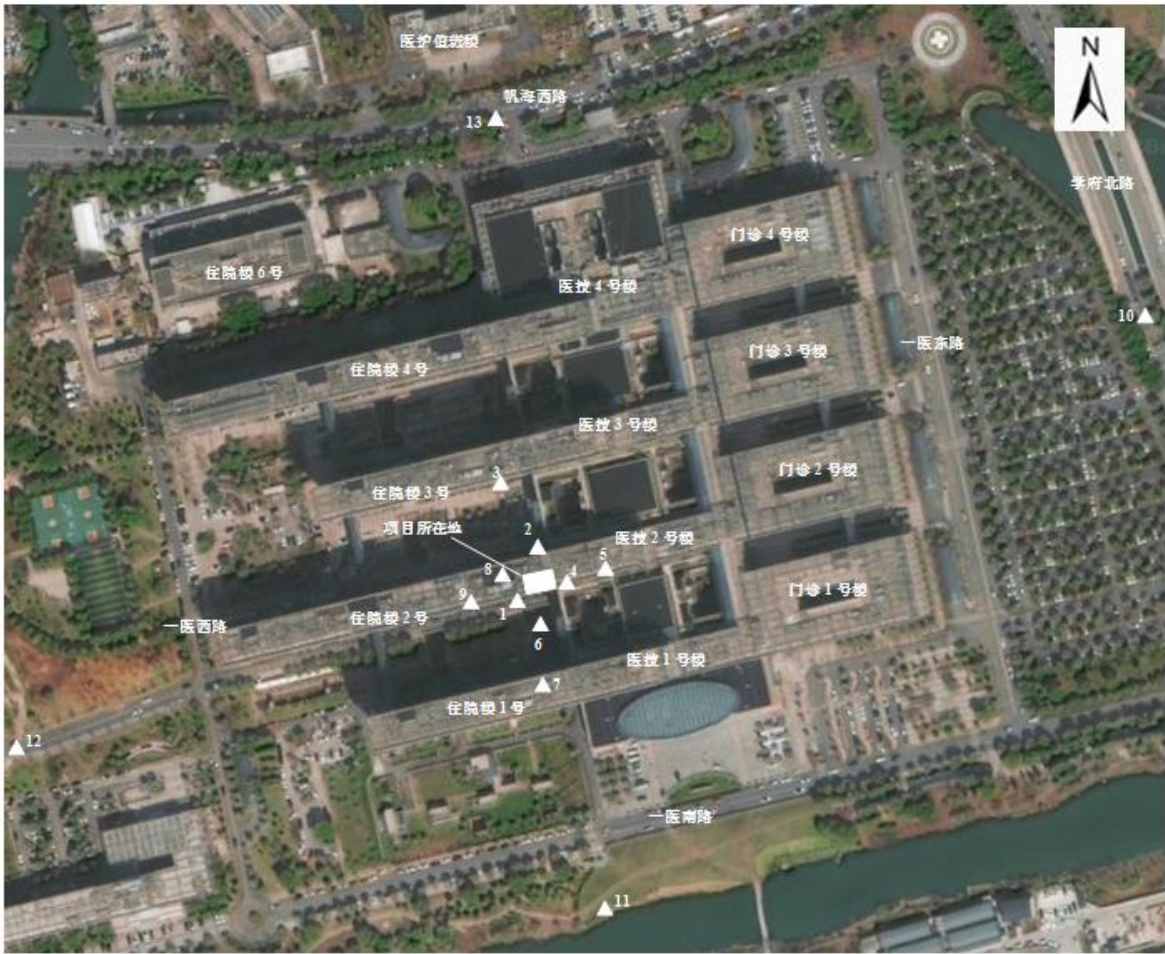
图 6-5 南白象院区住院楼 2 号三层 9 号、10 号导管室周围环境辐射环境监测点布置平面图

备注：▲ —— 监测点

根据现场条件，进行全面、合理布点；重点考虑工作人员长时间工作的场所和其他公众可能到达的场所。监测点位图见图6-1~图6-5。
